# UAV 搭載レーザ測量による植生密集斜面の可視化

Key words : UAV, レーザ測量, 植生密集斜面, 可視化

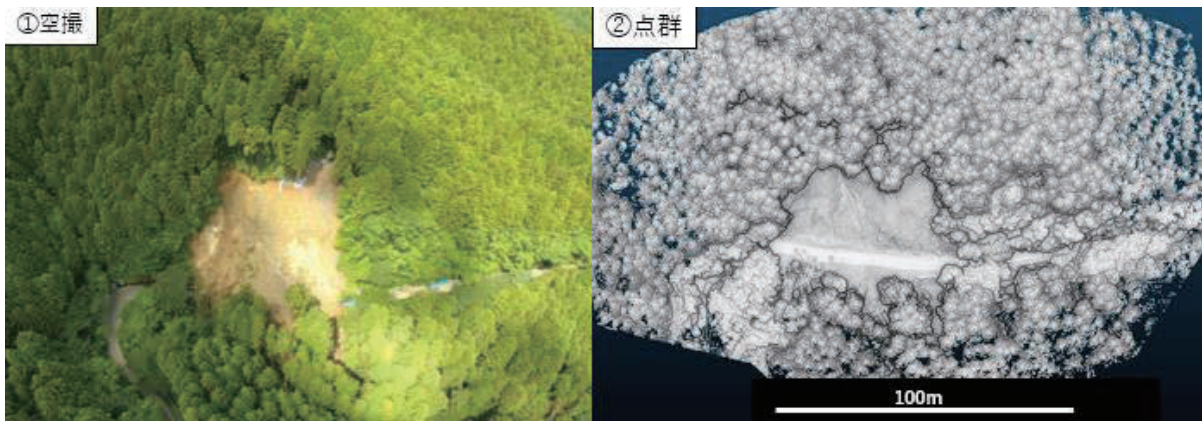
計測した崩壊地周辺の空撮と点群の比較（図 3）では，崩壊範囲と植生が点群で再現されている．この際，直交 2 方向の計測で点群密度を増加（図 4 ①）させている．植生を除去後（図 4 ②）は 249 点/ m<sup>2</sup> となる．密な植生下は 5 点/ m<sup>2</sup> となるが，起工測量の基準（4 点/ m<sup>2</sup>）<sup>3)</sup>は満足している．

図 3 崩壊地の状況：①空撮画像，②点群画像

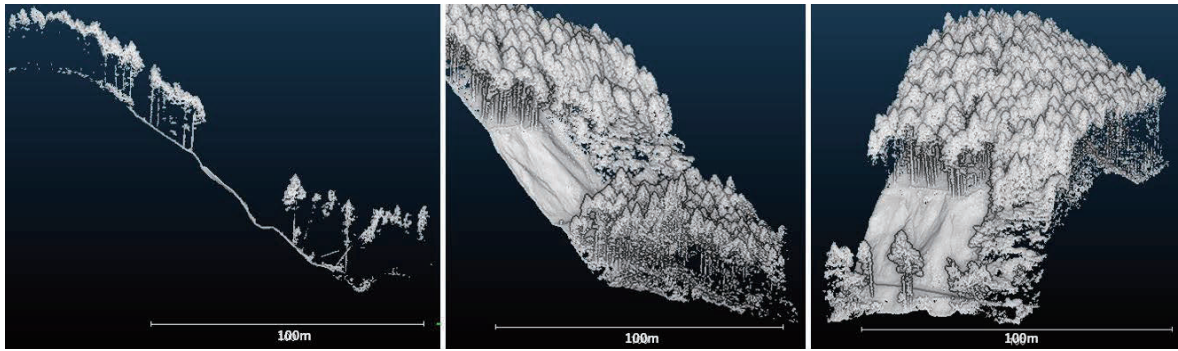
これらのデータから地形断面図と 3 次元地形断面図（図 5）を作成後，地形の 3D モデルと 3D 等高線図（図 6）を作成した．一連の図から，地形の詳細部分までがモデル化・可視化されている．

図5 林道沿いの崩壊地の点群断面画像

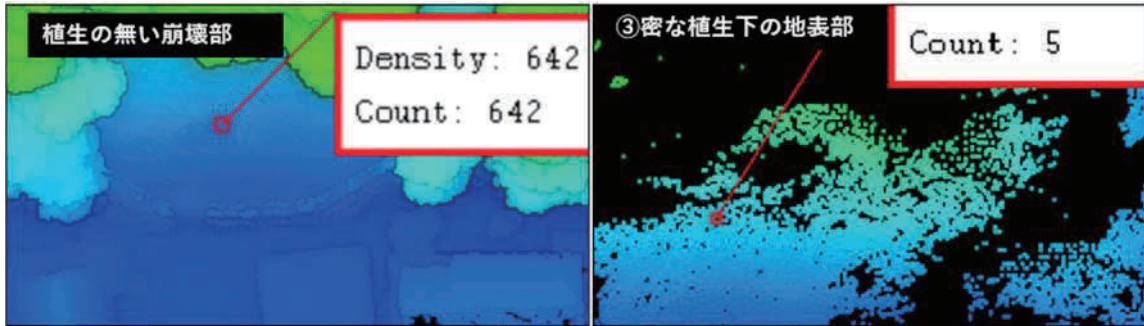
植生を除去したフィルタリング後の1m<sup>2</sup>あたりの点群密度（図9）は、植生の無い部分で642点、密な植生下で5点となり、1m<sup>2</sup>あたり点密度は起工測量の基準（4点/m<sup>2</sup>）<sup>2)</sup>は満足している。しかし、さらに植生が密な部分では、点群欠測部（図10）が認められる。欠測部を補間して点群をメッシュ化した3D地形モデル

図 9 フィルタリング後の 1m<sup>2</sup>あたりの点群密度の比較

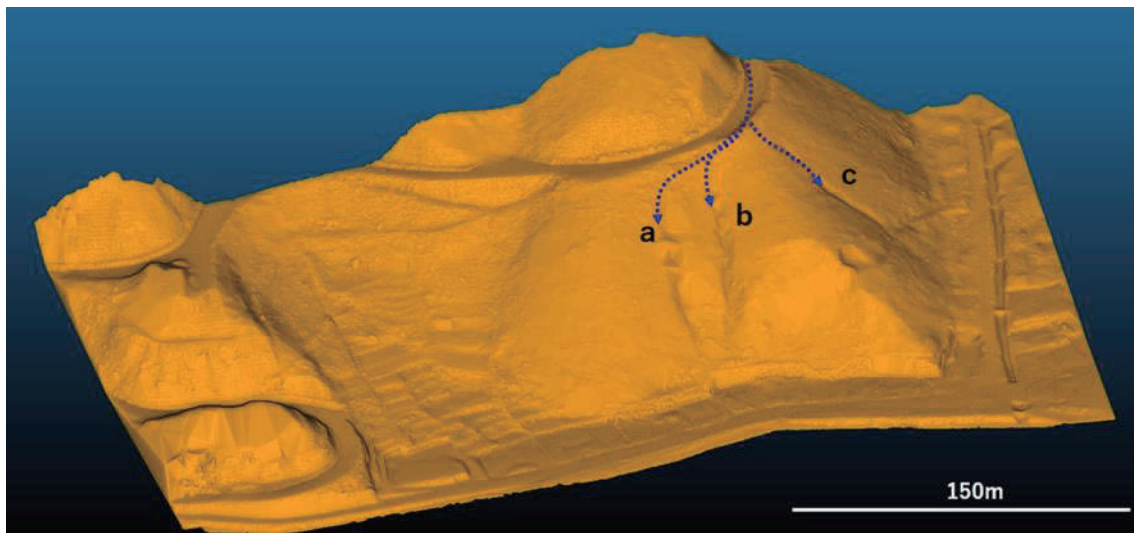
図 11 フィルタリング後の点群をメッシュ化して作成した 3D 地形モデル

雨水による 3 条のガリ浸食とみられる谷筋(a. b. c)が確認できる

作成された地形の 3D モデル (図 11) の斜面上に, 3 条のガリ浸食とみられる谷筋 (図 11.a.b.c) が確認できる. この成因について考えてみる.

(図 11) では, ほぼ全体の地形形状を確認することができる.

本来は尾根部には，こうした谷は発達しない．これらのガリ浸食谷は，道路建設に伴い，流域外から道路沿いを流れてきた雨水がカーブでオーバーフローして斜面を流れ下る過程で浸食して形成されたものと推定される．今後この状況が継続すれば，ガリ浸食が拡大し崩壊につながる危険が考えられる．現在斜面末端部の民家裏山の急傾斜対策が進められ，対策が完了した部分の安全性は向上する．しかし，崩壊は未対策の斜面上部から発生し対策斜面を乗り越えて，民家に崩壊土砂が及ぶ危険性がある．このような視点から斜面全域の地形を可視化し，斜面崩壊のリスク評価を行うことが望ましい．

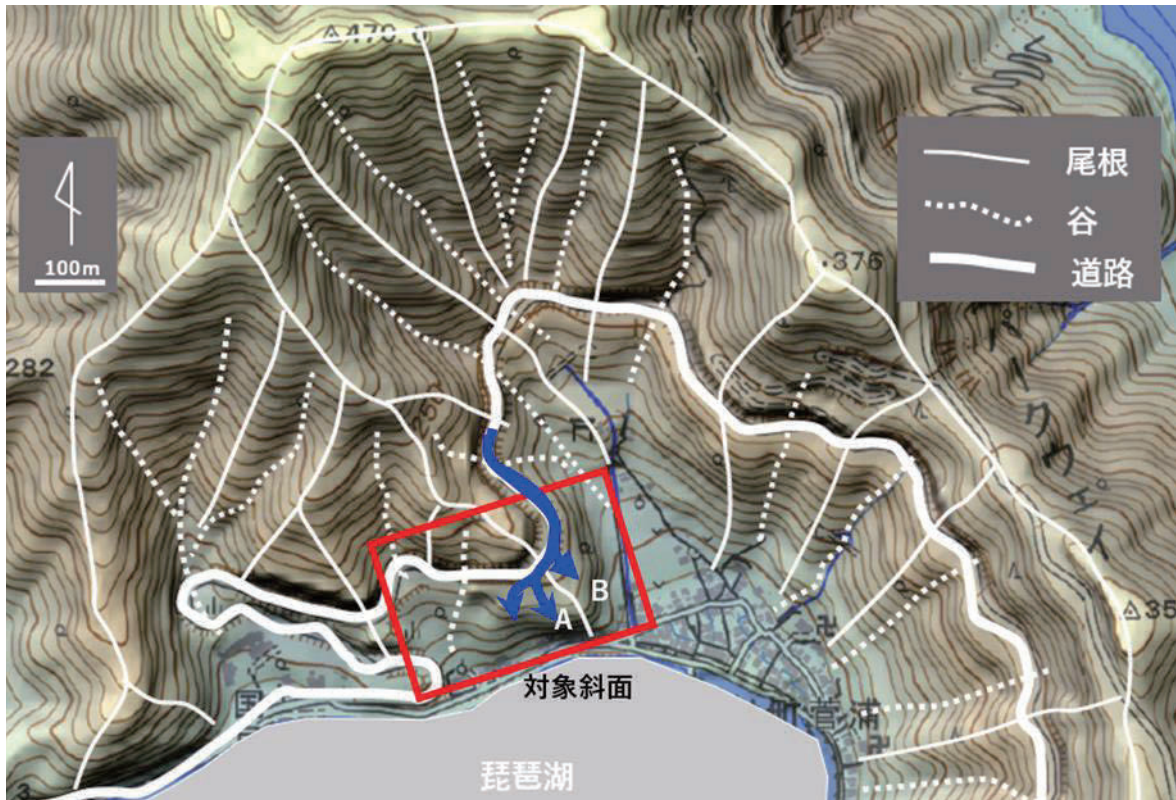
対象斜面を含む流域は琵琶湖北岸の標高 470m から続く稜線に囲まれた流域 (図 12) で, 約 15 の小流域か

らなる．対象斜面は尾根型斜面で，本来，谷は発達しない．この流域を奥琵琶湖パークウェイが，尾根部から高度差約 200m を琵琶湖岸まで下りている．道路建設以降，降雨時には雨水が道路に沿って流れ，流域外の雨水が対象斜面（図 12：A，B）に流れる構造が予想される．現地でも，道路湖岸側の法肩で洗堀と流れ込み跡が確認される．

図 12 菅浦背後の地形と対象斜面への道路雨水の流れ（カシミール3Dにより作成）
