# 土砂災害時の点群データ活用と地形画像診断の提案 - 2021年7月熱海土石流災害を例として -

土砂災害が発生した際、被害状況の地形把握は必須である。救助活動が最優先される一方、二次災害を防ぐ視点から救助隊員の安全確保も重要な課題である。熱海伊豆山土石流災害では、地形のオープンデータによる解析により短時間で崩壊地の盛土が特定された。ここではこれを可能とした地形のオープンデータの概要と点群を活用した地形画像診断例を示す。これらを踏まえ、災害時の点群活用と地形画像診断の在り方について提案する。

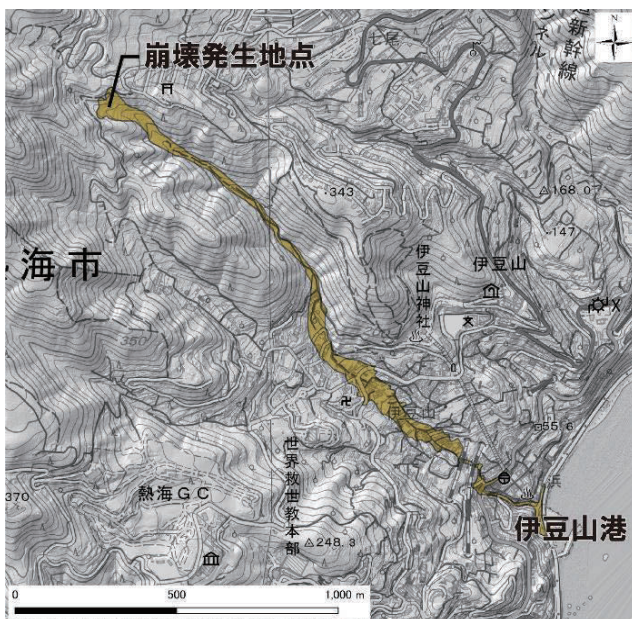
図 - 1 土石流発生箇所（国土地理院発行 2.5 万分 1 地形図「熱海」を加工して作成）

ここでは熱海伊豆山で発生した土石流災害（図 - 1）を例に、発災前に静岡県が公開していた地形のオープンデータ（図 - 2）を用いた地形の分析内容と地形画像診断例を示す。この事例を踏まえ、点群データの活用法や災害時の対応、さらに地形画像診断について提案することを目的とする。

梅雨前線による大雨に伴い，2021 年 7 月 3 日 10:30 頃に静岡県熱海市伊豆山の逢初川で土石流が発生した．この土石流は逢初川源頭部の標高 400m 付近で発生した崩壊が土石流化し，逢初川を 2km 流下し，伊豆山港付近で海に流入し，死者 25 名，行方不明者 2 名（2021 年 8 月 25 日時点），被害建物数 128 棟（135 世帯）の被害をもたらした．土石流の原因となった崩壊は，逢初川の源頭部の谷埋め盛土で生じた．
